## VIDAGE DE BAIGNOIRE À BOUCHON

Code LM 91886866

Réf. : 551200 000 11

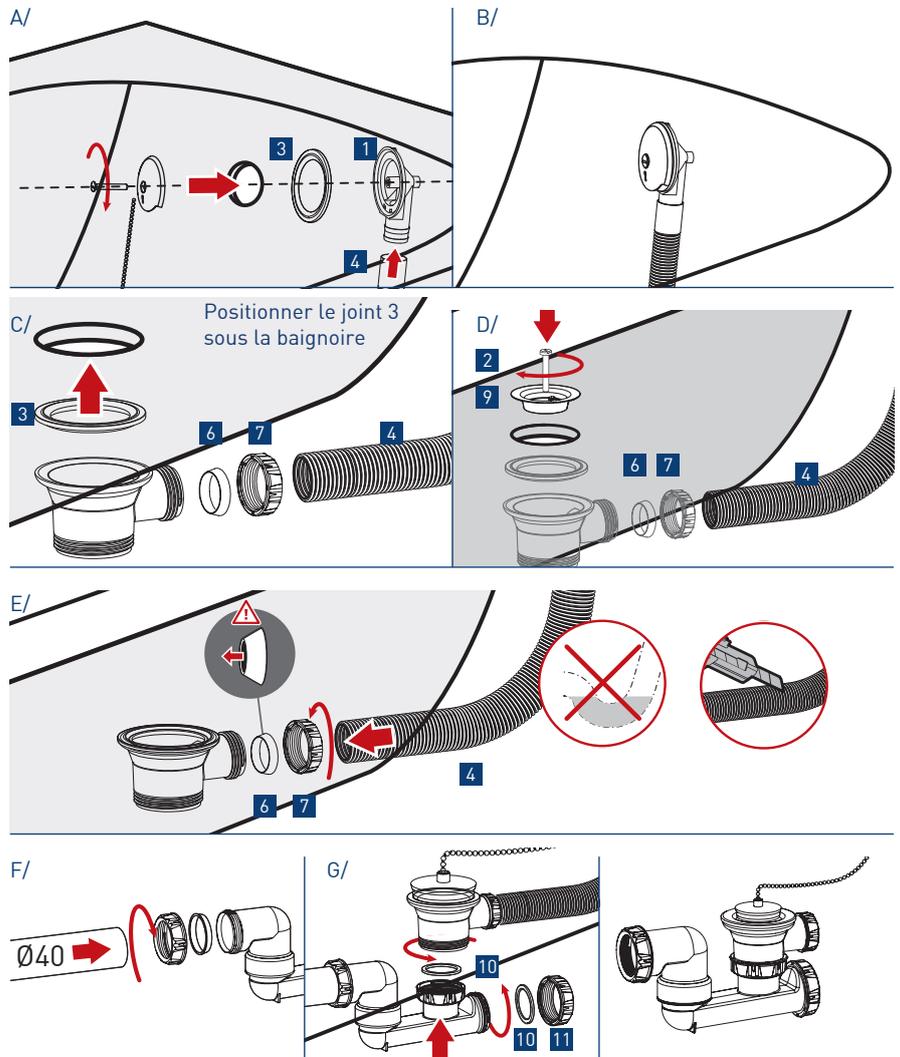
### Montage

Effectuer un test en eau pour vérifier l'étanchéité. Nous préconisons l'installation d'une trappe d'accès ou d'un tablier amovible.

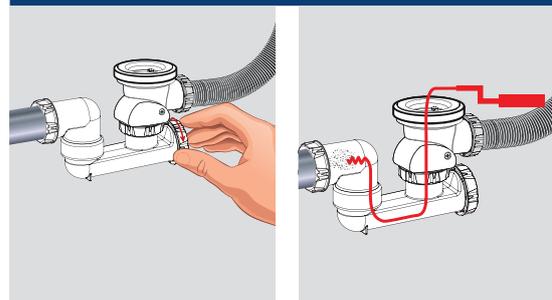
### Entretien

- Bouchon de vidange pour nettoyage
- Passage possible d'un furet (Ø 7mm) pour débouchage
